## Gefährlichkeit des Echten Hausschwammes *Serpula lacrymans* (Wulf in Jacq.: Fr.) Schroeter – Coniophoraceae

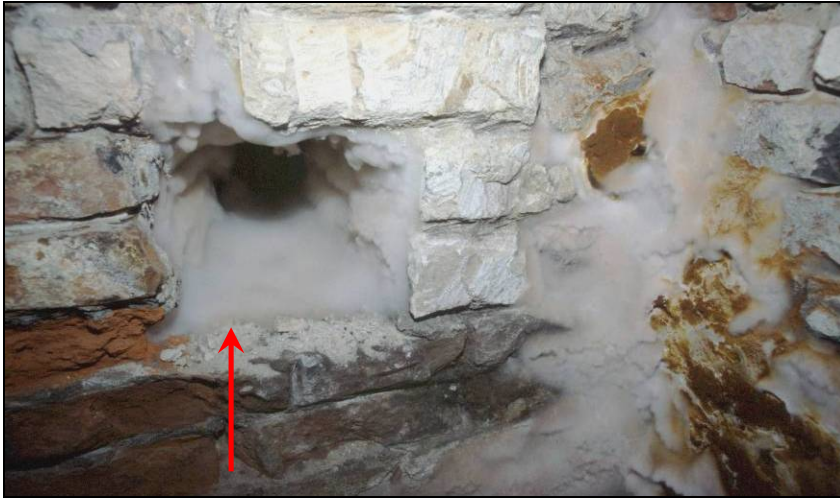
Abb. 1: Weißes, wattiges Mycel des Echten Hausschwammes im Mauerwerk (↑); die im Mauerwerk wachsenden Stränge versorgen die zimtbraunen Fruchtkörper (rechts). Es sind Angst- oder Notfruchtkörper, die während einer Sanierung auftraten und ein sicheres Zeichen für einen aktiven Befall sind, also ein wachsender / vitaler Schwamm vorliegt.

c) Die Fähigkeit, dichtes Oberflächenmycel zu bilden (Abb. 1), um die Austrocknung des befallenen Holzes zu verlangsamen: Besonders dichte Mycelien bilden der Ausbreitete Hausporling (Abb. 4) und der Tannenblättling, gefolgt vom Echten Hausschwamm und dem Weißen Breitsporigen Porenschwamm. Dagegen bilden der Braune Kellerschwamm und der Wilde Hausschwamm, nur dünne Oberflächenmycelien an der Wachstumsgrenze (HUCKFELDT & SCHMIDT 2006). Dem Echten Hausschwamm kommt hier ebenfalls keine Sonderrolle zu.

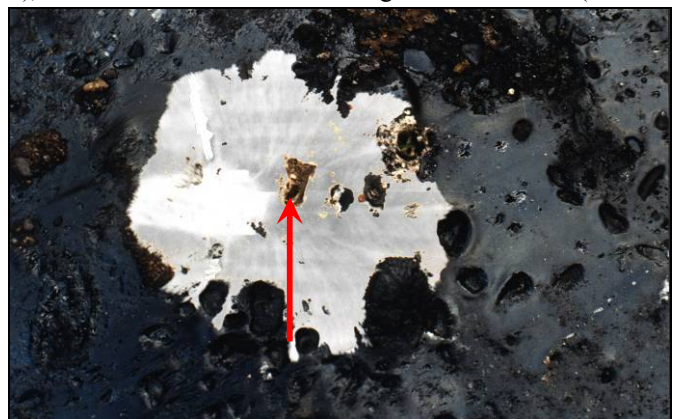
Abb. 2: Weißes, lappiges Mycel des Echten Hausschwammes durchdringt den Raum zwischen Teerpappe und Nagel. Selbst kleinste Ritzen werden auf der „Suche“ nach Nährstoffquellen durchwachsen (↑).

- a) Die Fähigkeit, anorganische Materialien zu durchwachsen (Stränge im Mauerwerk – HUCKFELDT 2009). Für neun Hausfäulepilz-Arten ist ein Durchdringen von anorganischen Materialien nachgewiesen: Echter Hausschwamm (Abb. 2; HINTERBERGER & GRINDA 1984; DIN 68800-4: 1992), Wilder Hausschwamm (*S. himantioides*, Abb. 3), Brauner Kellerschwamm (Abb. 5; *Coniophora puteana*, FALCK 1913; BRAVERY et al. 2003; JENNINGS & BRAVERY 1991), Marmorierter Kellerschwamm (*C. marmorata*, HUCKFELDT 2009), Weißer Breitsporiger Porenschwamm (*Antrodia vaillantii*, GROSSER et al. 2004), Gelber Porenschwamm (*A. xantha*), Kiefern-Fältlingshaut (*Leucogyrophana pinastri*, HUCKFELDT 2009), Ockerfarbener Sternsetenpilz (*Asterostroma cervicolor*, BRAVERY et al. 2003) und Lachsfarbener Sternsetenpilz (*A. laxum*, HUCKFELDT & SCHMIDT 2005). Auch einige Tintlinge (*Coprimus* spp. – Abb. 6) und

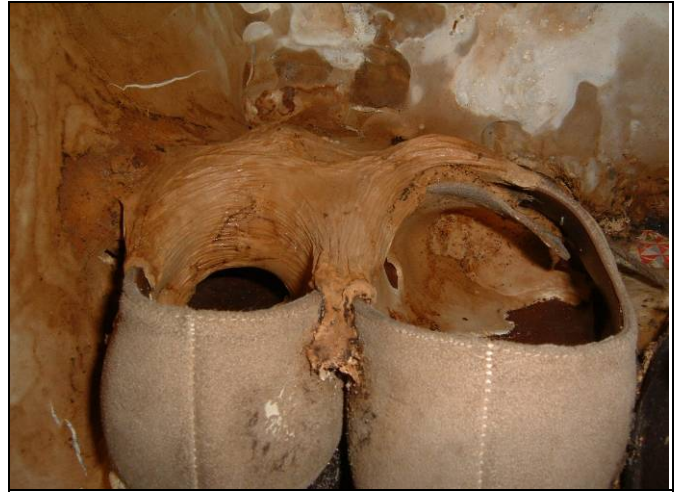
Abb. 4: Dicke, braune Oberflächenmycelien des Ausbreiteten Hausporling (*Donkioporia expansa*) überziehen ein Paar Schuhe im Inneren eines geschlossenen Schrankes (Foto: Kittel).

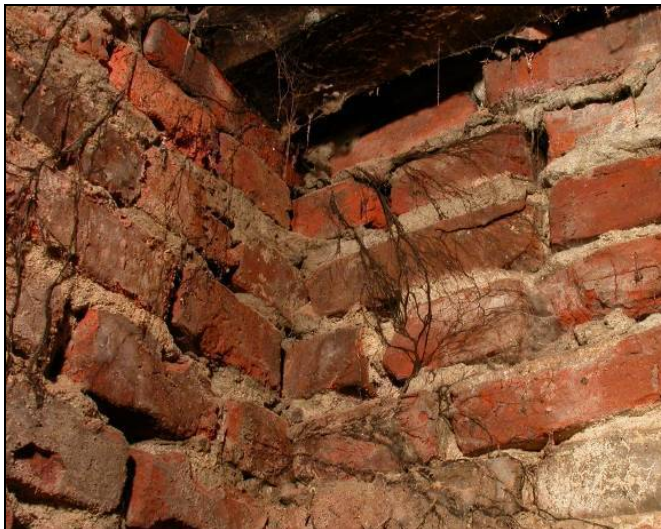
Abb. 5: Dunkle Stränge des Braunen Kellerschwammes (*Coniophora puteana*) wachsen am Mauerwerk und durchwachsen es.

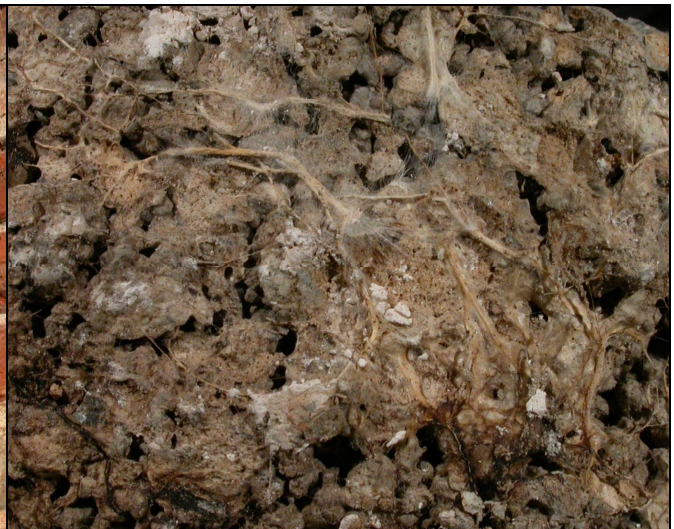
Abb. 6: Cremefarbene bis braune Stränge des Haus-Tintlings (*Coprinus* sp.) durchwachsen eine kiesreiche Schüttung einer Zimmerdecke.

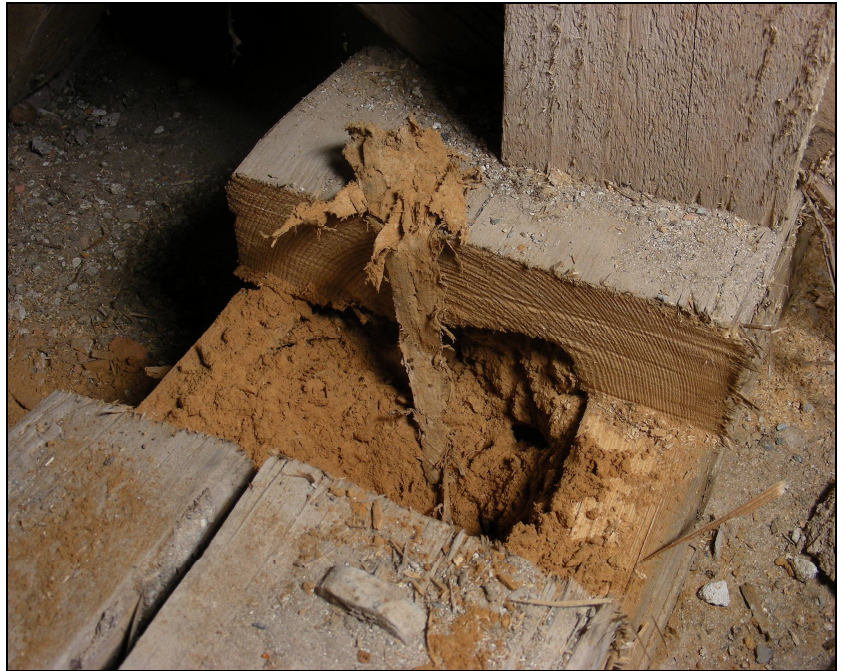
Abb. 7: Stränge und lappiges, braun-graues Mycel des Echten Hausschwammes im Inneren eines Mauerbalkens (Innenfäule). Der Balken war dreiseitig ohne erkennbaren Schaden und klang nicht hohl. Das Innere zeigt eine massive Innenfäule (Braunfäule); Begleitschaden durch den Balkenkopf-Pochkäfer / Schwammholzkäfer (*Trypomyces carpini*).

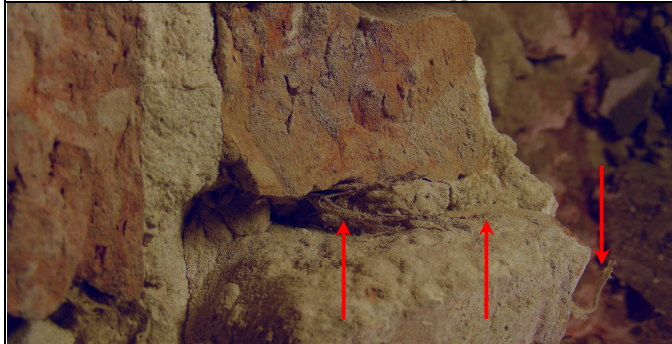
Abb. 10: Stränge des Echten Hausschwammes in den Fugenspalten und Ritzen des Mauerwerks (↑); der Putz wurde abgestemmt.

Becherlinge (*Peziza* spp.), die jedoch keine oder eher schwache Holzzerstörer sind, durchwachsen zur Fruchtkörperbildung anorganische Materialien (BULLER 1924). Dem Echten Hausschwamm kommt hier keine Sonderrolle zu, auch wenn seine Fruchtkörper besonders ein-drucksvoll sind (Abb. 8-Abb. 13).

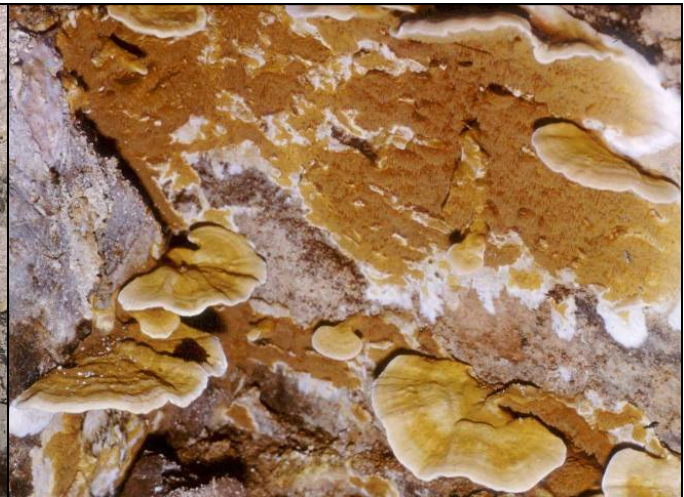
Abb. 13: Konsolenförmige, zimtbraune Fruchtkörper des Echten Hausschwammes (*Serpula lacrymans*) an einer Drepelmauer; die Fruchtschicht liegt auf der Hut-Unterseiten; auf der Oberseite liegt Sporenstaub.

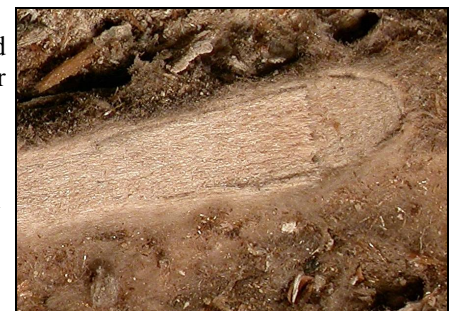
Abb. 14: Strang-Anschnitt des Echten Hausschwammes; ca. 3 mm breit
